Акт осмотра автомобиля

22.12.2023

Марка	Ford	Модель	Focus
Год	01/01/2009	Пробег	253857 км
ВИН	X9FHXXEEDH9E53606	Цвет	Белый
Двигатель	1596 см / Бензин	Коробка передач	механическая коробка
Тип кузова	Седан	Привод	передний привод
ПТС	Оригинал	Кол-во регистраций	3
Кол-во ключей	2	Гарантия до	12.11.2023/Нет
Предварительная оценка	450000	Второй комплект колес/шин	Нет

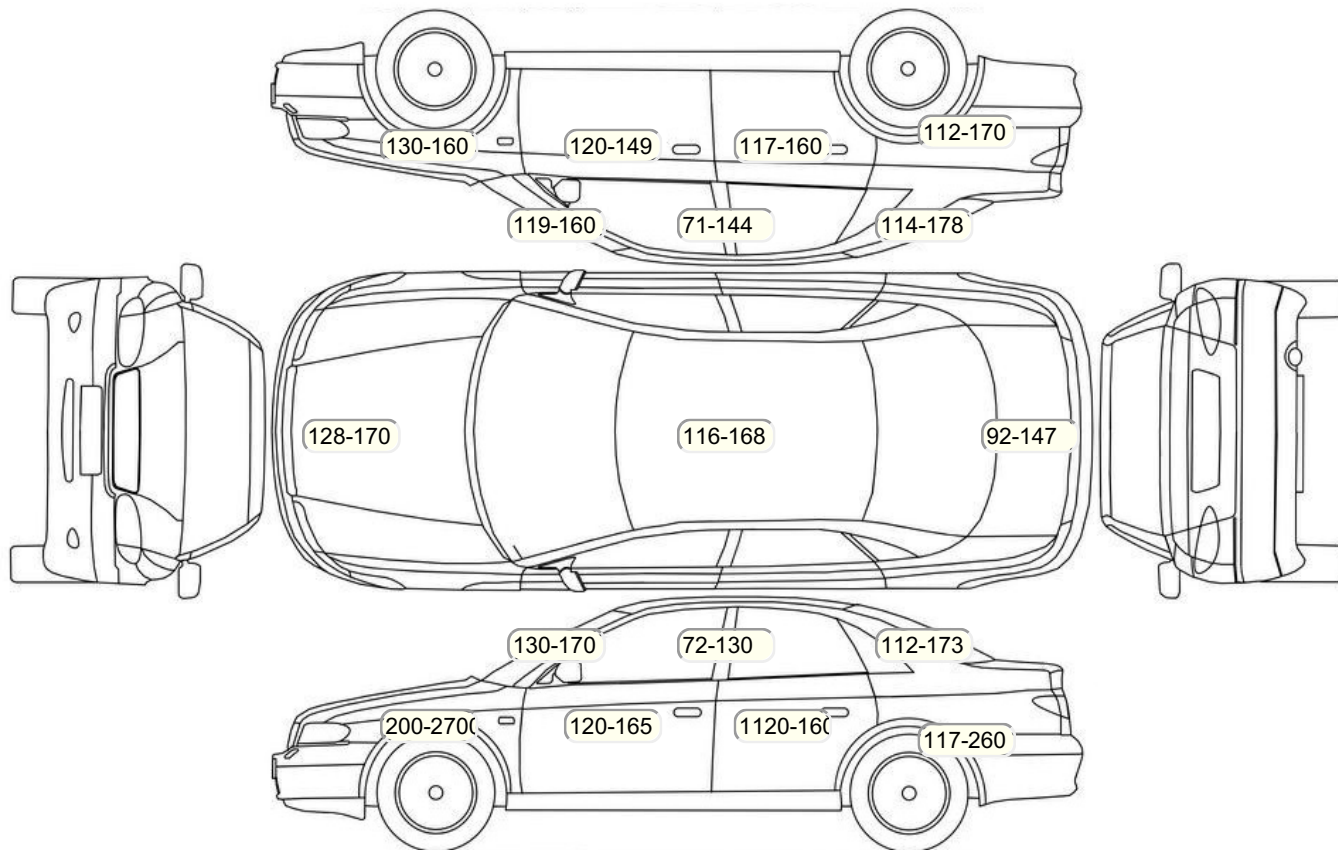
Осмотр состояния ЛКП, мкр

Элемент	Состояние ЛКП элемента	Повреждение
Крыло заднее левое	Вторичный окрас	НАЧ КОРРОЗИЯ
Крыло переднее левое	Ремонт
