ИНФОРМАЦИОННЫЙ ЛИСТ СОСТОЯНИЯ АВТОМОБИЛЯ С ПРОБЕГОМ

дата 05.10.2023

Автомобиль: Nissan/Teana

V.I.N.: Z8NBBWJ32AS010043

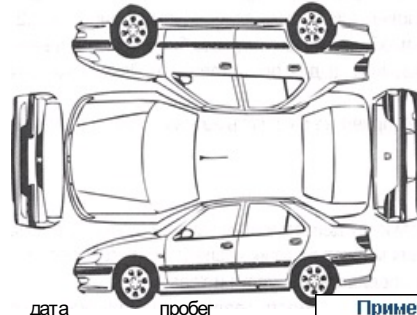
Царапина

Удар
