ИНФОРМАЦИОННЫЙ ЛИСТ СОСТОЯНИЯ АВТОМОБИЛЯ С ПРОБЕГОМ

Автомобиль Nissan/X-Trail

Год выпуска 2018

V.I.N. Z8NTBNT32ES071885

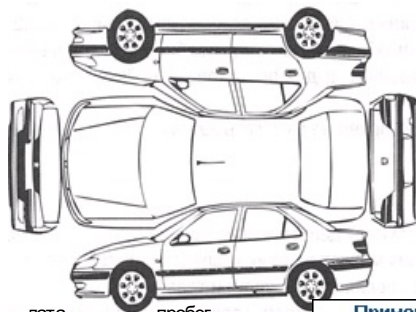
Царапина
Удар
