ИНФОРМАЦИОННЫЙ ЛИСТ СОСТОЯНИЯ АВТОМОБИЛЯ С ПРОБЕГОМ

дата 20.10.2023

Автомобиль Lada (BA3)/Vesta

Рег. № A149EC198

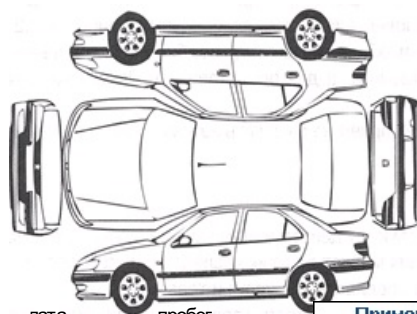
Царапина
Удар
