Акт осмотра автомобиля

Московская обл., г. Красногорск

26.03.2024

Марка	Renault	Модель	Logan
Год	01/01/2006	Пробег	223129 км
ВИН	X7LLSRAGH6H024768	Цвет	Серый
Двигатель	1390 см / Бензин	Коробка передач	механическая коробка
Тип кузова	Седан	Привод	передний привод
ПТС	Оригинал	Кол-во регистраций	3
Кол-во ключей	1	Гарантия до	14.06.2009/Нет
Предварительная оценка		Второй комплект колес/шин	Нет

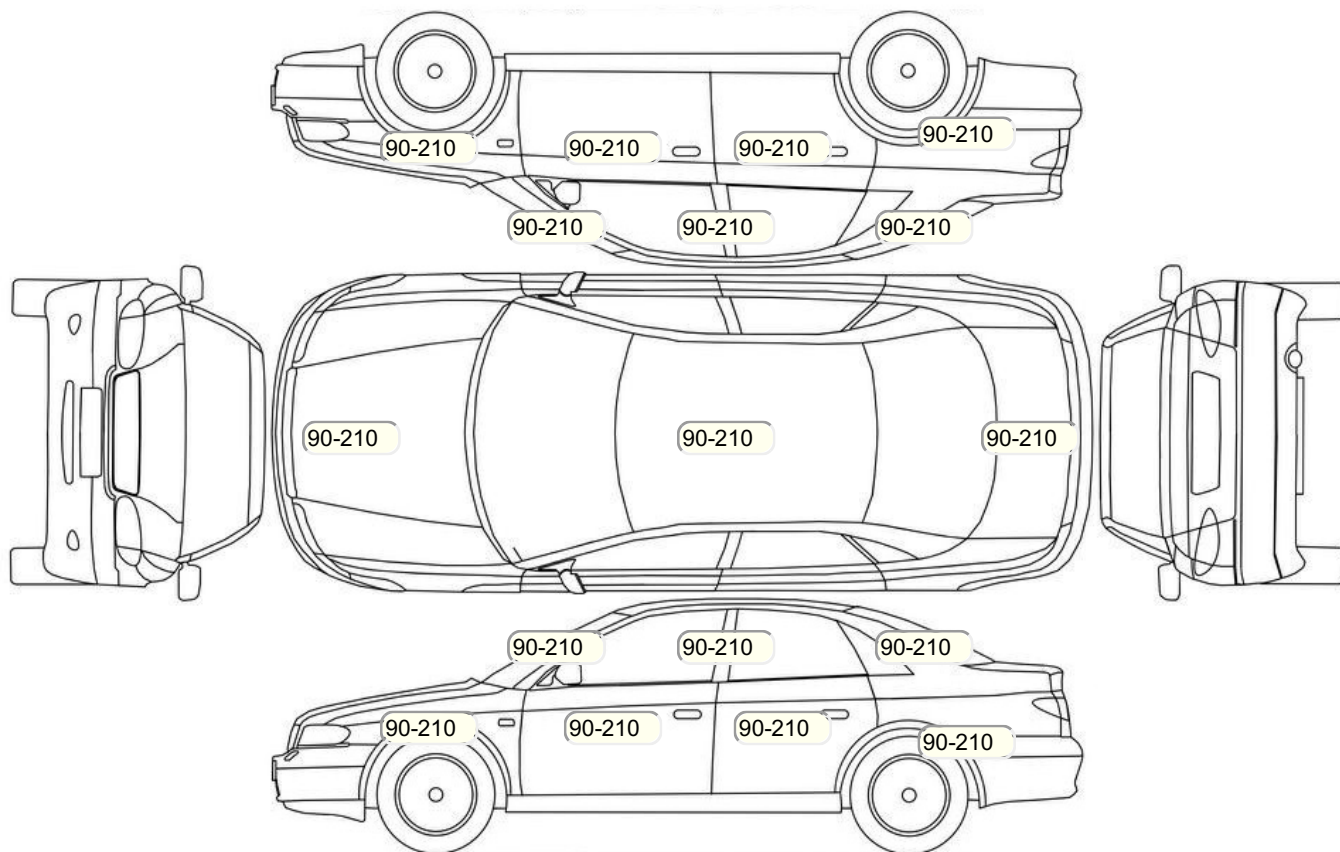
Осмотр состояния ЛКП, мкр

Элемент	Состояние ЛКП элемента	Повреждение
Капот		Коррозия
Крыло переднее левое		Коррозия, Отсутствует элемент
Крышка или дверь багажника		Коррозия
Левая задняя стойка		Коррозия
Левая передняя стойка		Коррозия
Порог правый		Коррозия
Правая задняя стойка		Коррозия
Стекло ветровое(лобовое)	x	x
