## Акт осмотра автомобиля

Московская обл., г. Красногорск

17.07.2024

Марка	Hyundai	Модель	Solaris
Год	01/01/2013	Пробег	91475 км
ВИН	Z94CT41DBDR244450	Цвет	Красный
Двигатель	1591 см / Бензин	Коробка передач	автоматическая коробка
Тип кузова	Седан	Привод	передний привод
ПТС	Оригинал	Кол-во регистраций	3
Кол-во ключей	2	Гарантия до	08.06.2024/Нет
Предварительная оценка		Второй комплект колес/шин	Нет

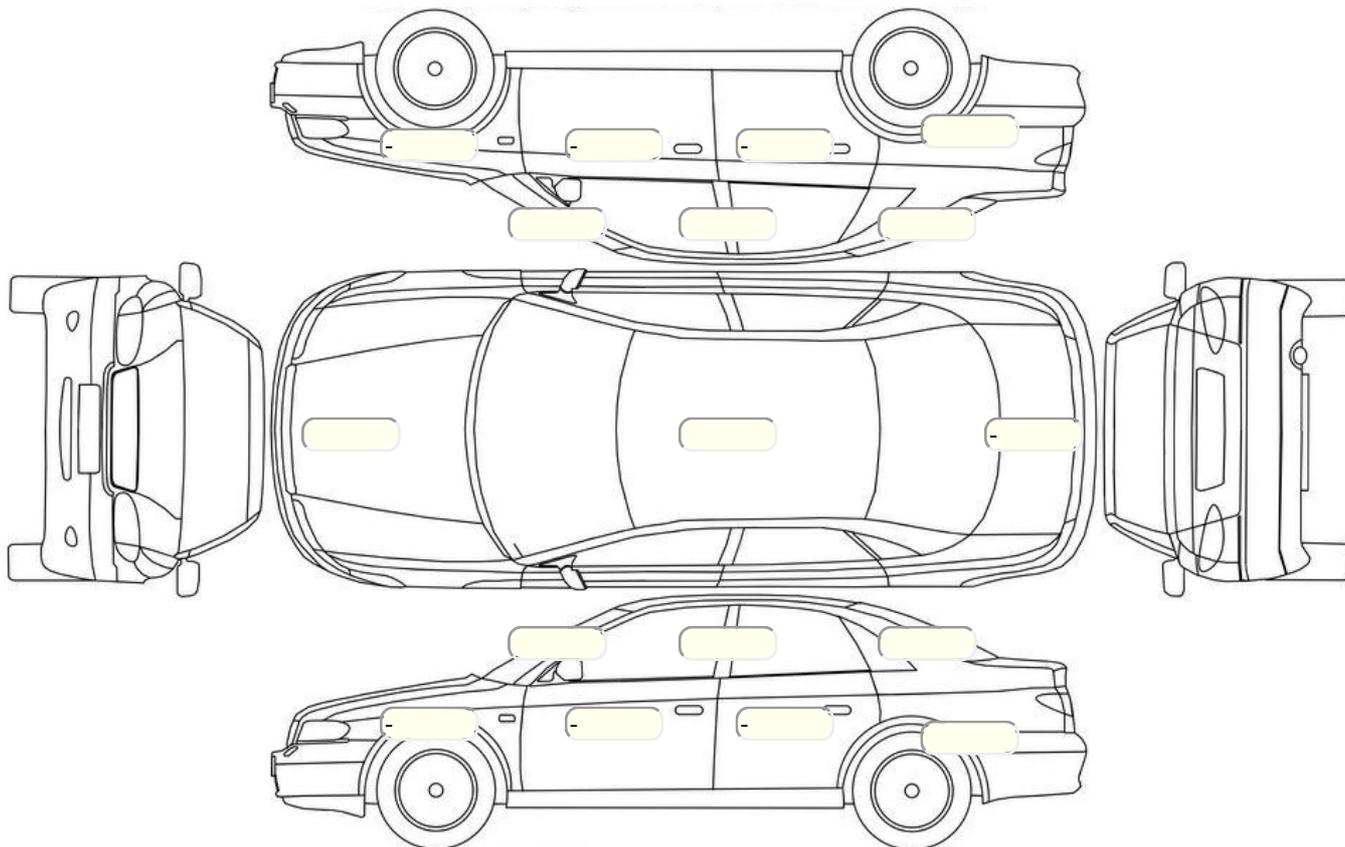
## Осмотр состояния ЛКП, мкр

Элемент	Состояние ЛКП элемента	Повреждение
Бампер задний	x	x
Бампер передний	x	x
Дверь передняя правая		Потертость
Крыло заднее левое		Царапина
Крыло переднее левое		Скол
