Описание:

Марка/Модель	<u>Hyundai</u>	Руководство по эксплуатации	
Год выпуска	<u>2016</u>	Место приобретения	<u>кредит / наличные</u>
Пробег	<u>130 000</u>	Кол-во владельцев	<u>1 / 2 / 3 / 4 / более</u>
Цвет	<u>бел</u>	ПТС	<u>ОРИГИНАЛ / ДУБЛИКАТ 2</u>
Двигатель	<u>БЕНЗ / ДИЗ</u> <u>4.6</u> <u>177</u> л/с	Количество ключей	<u>1 / 2 / более</u>
Трансмиссия	<u>АТ / РОБ / СУТ / МТ</u> Тип привода <u>ПЕРЕД / ЗАД / ПОЛН</u>	На какой автомобиль меняете	
Тип кузова	<u>4двер.</u>	Имя менеджера по нов. а/м	<u>Виталий</u>
Гарантия	<u>ДА / НЕТ</u> Срок действия:	Когда планируете заменить а/м	
Продлённая гарантия	<u>ДА / НЕТ</u>	Как оцениваете свой а/м	
Сервисная книжка	<u>ДА / НЕТ</u> Срок очередного ТО:

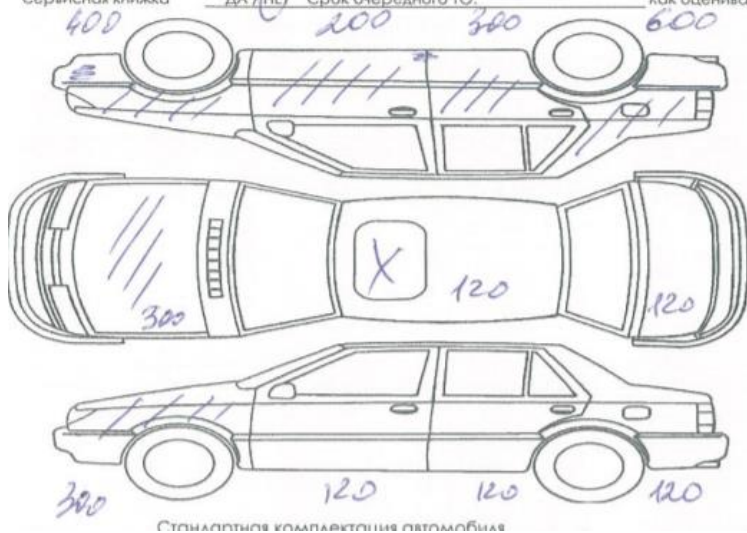
Опишите повреждения кузова и колесных дисков с применением о порядке устранения повреждений
 К - окраска, С - скол, О - вмятина, / - царапина

Название комплектации: (для профильных авто)
История обслуживания:
Подтверждение пробега:
Стоимость восстановительного ремонта:
<u>сколы на лобовом</u>
<u>свет окраска</u>
