ИНФОРМАЦИОННЫЙ ЛИСТ СОСТОЯНИЯ АВТОМОБИЛЯ С ПРОБЕГОМ

Заказчик: Горбачева Ольга Ивановна 16/10/1965
 Контактный телефон: 8 (916) 378-76-14
 Автомобиль: Audi/Q3
 Рег. №: K88000150
 Год выпуска: 2013
 Пробег: 261992
 V.I.N.: WAUZZZ8U1ER040385

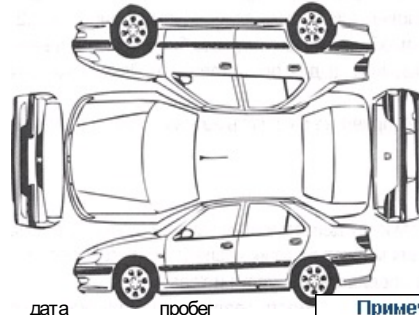
Царапина
Удар
