ИНФОРМАЦИОННЫЙ ЛИСТ СОСТОЯНИЯ АВТОМОБИЛЯ С ПРОБЕГОМ

Автомобиль Hyundai Tucson

Рег. № М634РТ13

V.I.N. XMEJ3813BL0007512

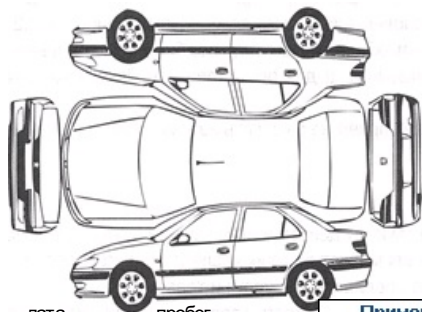
Царапина
Удар
