Описание

КАРШЕРИНГ. БЫЛ РЕМОНТ ПЕРЕДНЕЙ ЧАСТИ, СЛЕВА СБОКУ СЗАДИ, СТРЕЛЯЛИ ПОДУШКИ, ЕСТЬ РАССЧЕТ НА АУКЦИОНЕ БИТЫХ АВТО

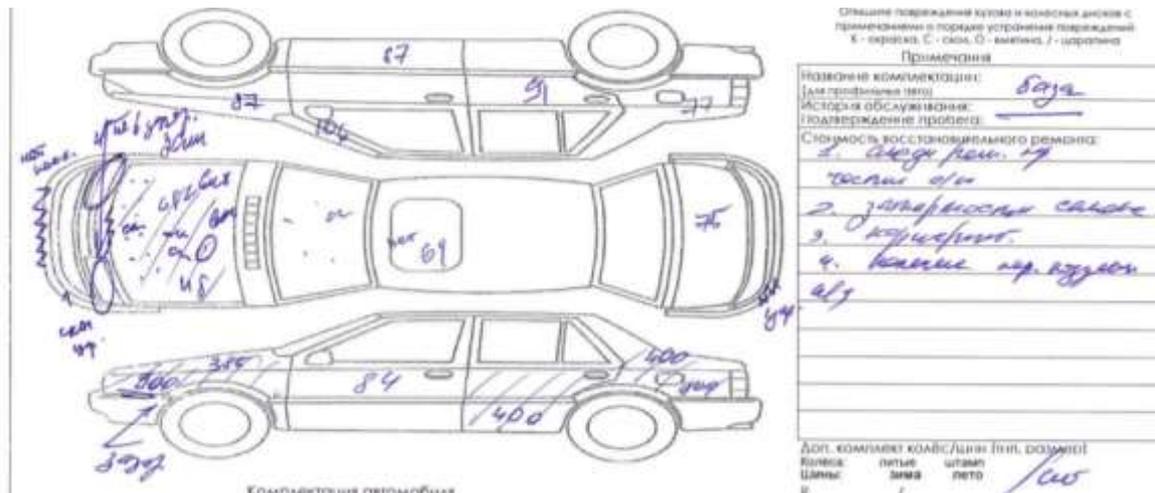
Покраски и работы: ПЕРЕДНЯЯ ЧАСТЬ, ЛЕВЫЙ БОК, ВСЕ С РЕМОНТОМ

Повреждения: НЕТ НАКЛАДКИ НА ПЕР.БАМПЕР, СТОИТ КИТАЙСКИЙ КАПОТ И ОН В СКОЛАХ, КРИВО ВИСЯТ БАМПЕРА, КРИВО ВИСИТ ОБВЕСЬ, ОСОБЕННО СЛЕВА
