Акт осмотра автомобиля

31.05.2024

| Марка | Mazda | Модель | 3 |

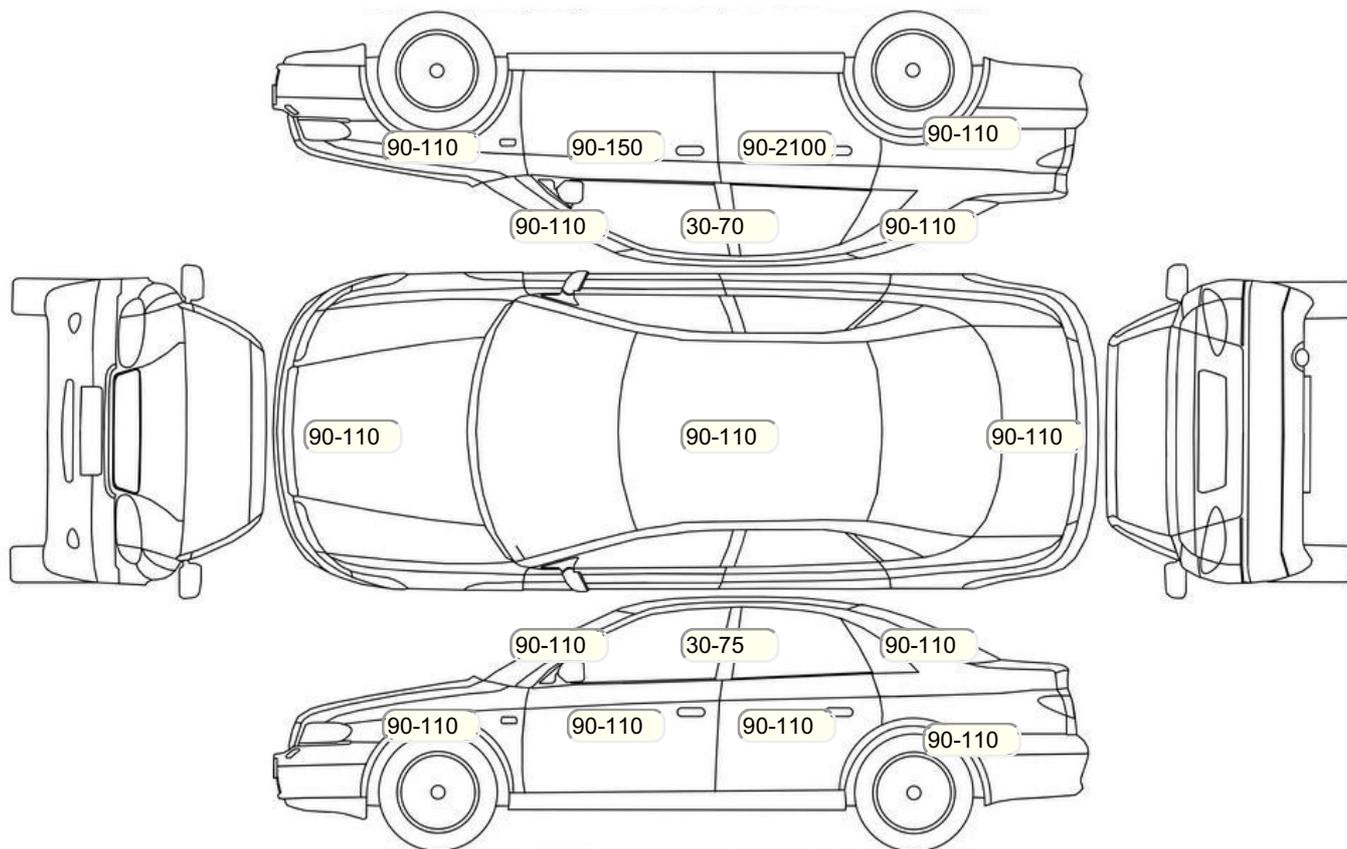
Осмотр состояния ЛКП, мкр

Повреждения экс- и интерьера

| Элемент | Состояние ЛКП элемента | Повреждение |
| Дверь задняя левая | | Потертость, Царапина |
| Крыло переднее левое | | Коррозия |
