# РОЛЬФ СЕВЕР Фольксваген

## ИНФОРМАЦИОННЫЙ ЛИСТ СОСТОЯНИЯ АВТОМОБИЛЯ С ПРОБЕГОМ

Автомобиль Suzuki/Grand Vitara

Рег. № У570ХК 799

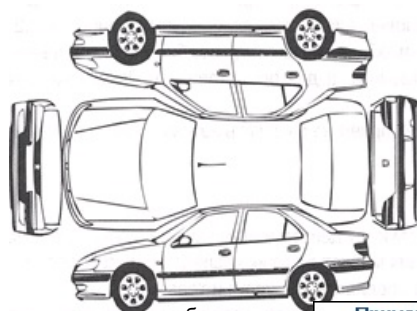
Царапина  
Удар
