ИНФОРМАЦИОННЫЙ ЛИСТ СОСТОЯНИЯ АВТОМОБИЛЯ С ПРОБЕГОМ

Автомобиль Opel/Astra

Рег. № В009ВВ71

V.I.N. XWLF0AHL48D0016280

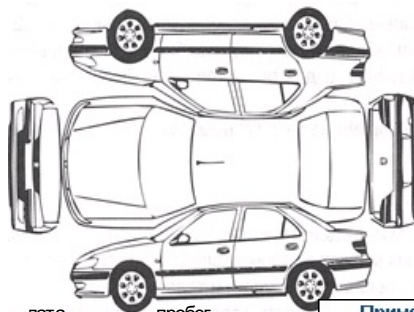
Царапина  
Удар
