Акт осмотра автомобиля

Московская обл., г. Видное

11.06.2024

Марка	BMW	Модель	3 серии Gran Turismo
Год	01/01/2013	Пробег	128000 км
ВИН	WBA3Z71080D243622	Цвет	Черный
Двигатель	1997 см / Бензин	Коробка передач	автоматическая коробка
Тип кузова	Лифтбек	Привод	полный привод
ПТС	Оригинал	Кол-во регистраций	2
Кол-во ключей	2	Гарантия до	/Нет
Предварительная оценка	2110000	Второй комплект колес/шин	Нет

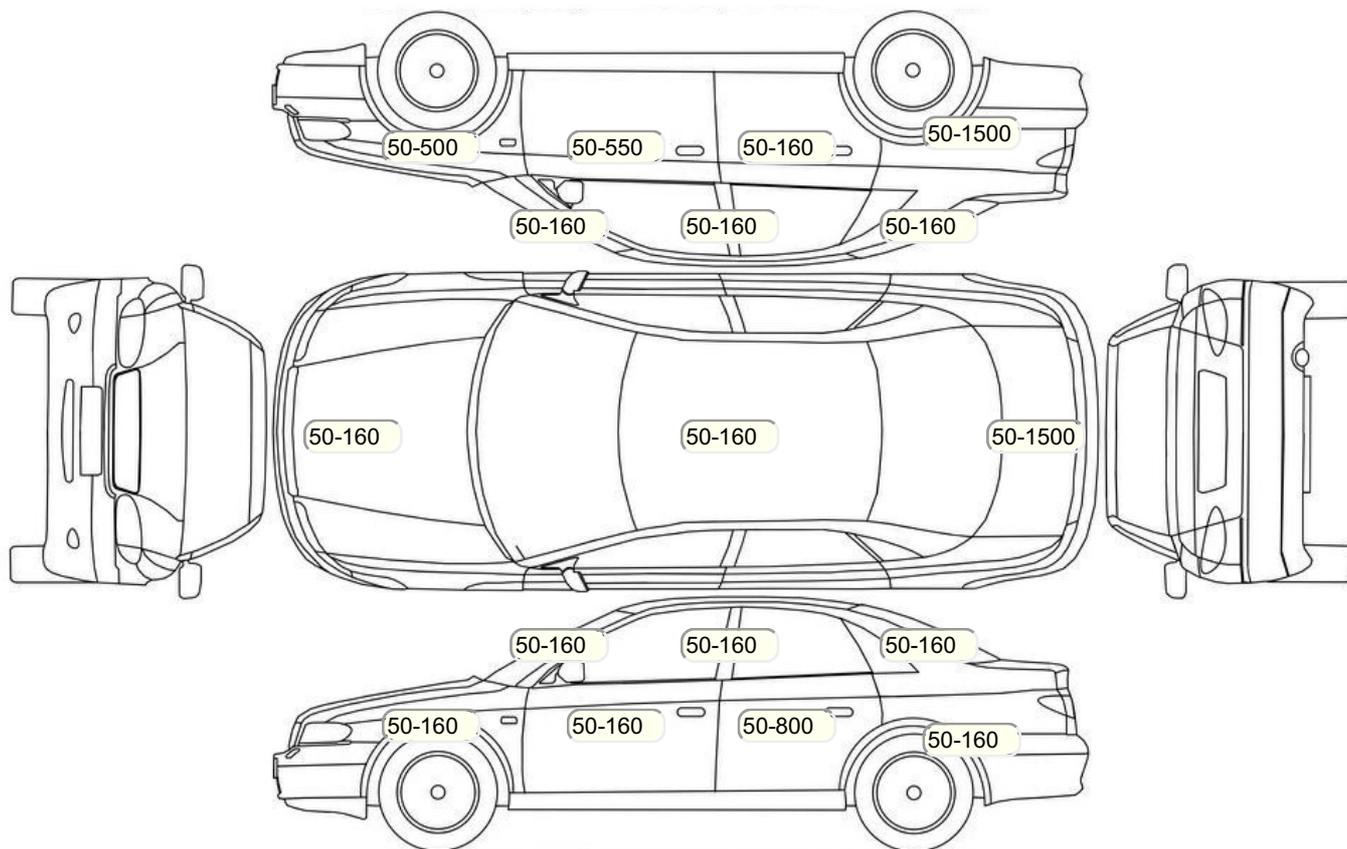
Осмотр состояния ЛКП, мкр

Элемент	Состояние ЛКП элемента	Повреждение
Бампер передний	x	x
Капот		Царапина
