Акт осмотра автомобиля

11.06.2024

Марка	Suzuki	Модель	Grand Vitara
Год	01/01/2005	Пробег	254989 км
ВИН	JSAJTD54V00108890	Цвет	Синий
Двигатель	1995 см / Бензин	Коробка передач	механическая коробка
Тип кузова	Внедорожник 5 дв.	Привод	полный привод
ПТС	Оригинал	Кол-во регистраций	6
Кол-во ключей	2	Гарантия до	20.04.2024/Нет
Предварительная оценка	700000	Второй комплект колес/шин	Нет

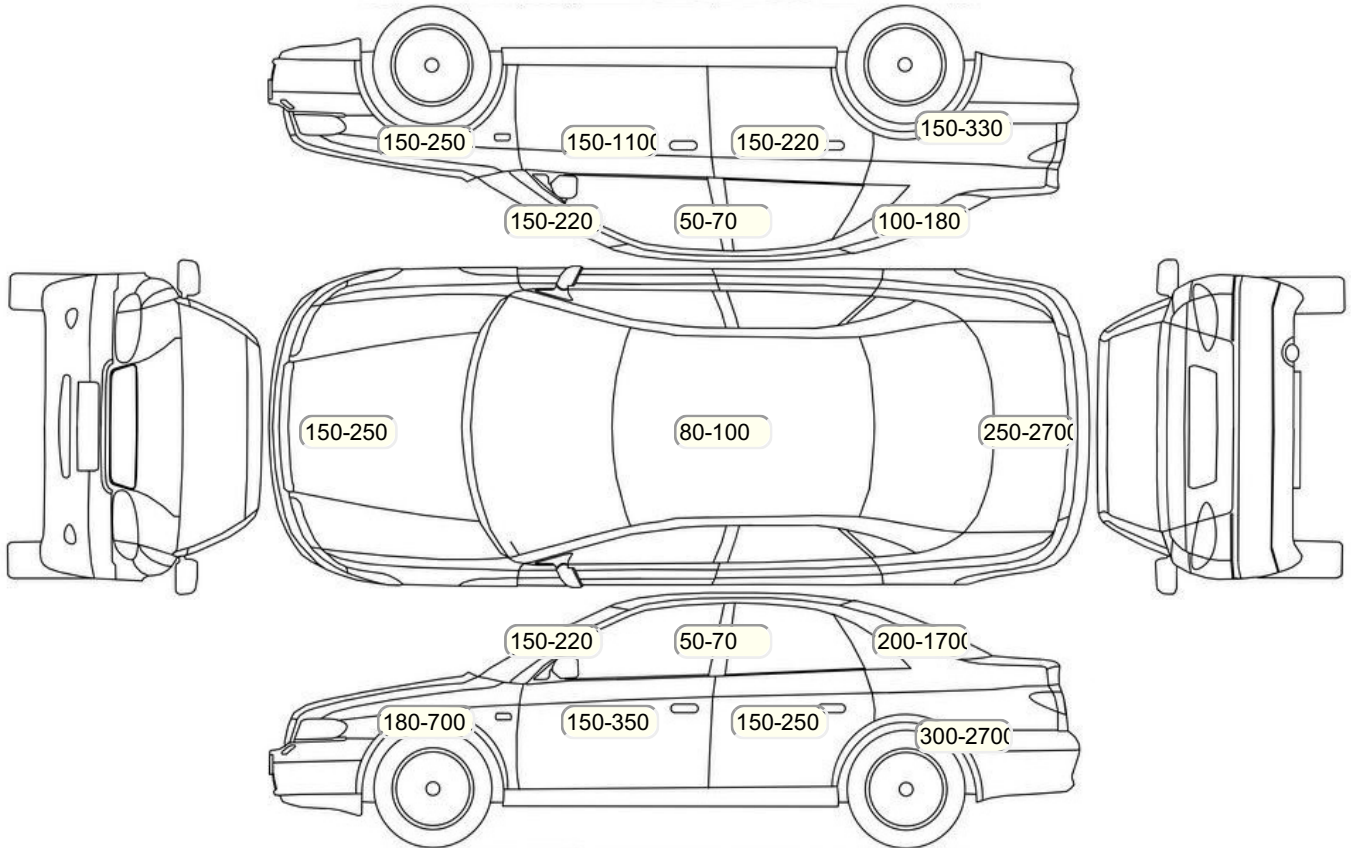
Осмотр состояния ЛКП, мкр

Элемент	Состояние ЛКП элемента	Повреждение
Бампер задний	x	x
Бампер передний	x	x
Дверь передняя правая		Коррозия, Многочисленные сколы, Скол
Капот		Вмятина, Многочисленные сколы, Скол
Крыло заднее левое		Скол
Крыло переднее левое		Скол
