## Описание:

## Диагностика:

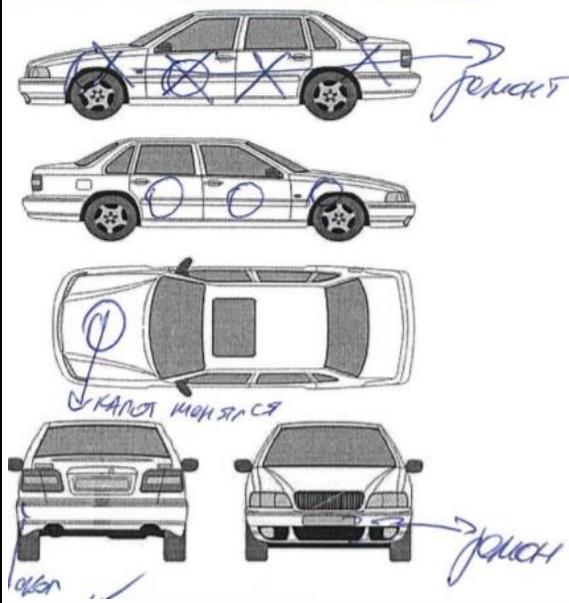
Подробное описание окрашенных/заменённых элементов: **ЛЕВЫЙ БОРТ ВЕСЬ ПОД ОКРАС, БАМПЕРА ЗАДНИЙ И ПЕРЕДНИЙ ТОЖЕ КРАСИТЬ!** была в ДТП 2 РАЗА МЕНЯЛИСЬ SRS ДЕЛАЛИ У НАС ВСЁ

передняя левая ДХО не горит уровень моторного масла - мин. расширительный бачок - пустой эндоскоп - ок ПТД - износ - менять шины - менять износ авто после ДТП повреждены передняя и левая часть кузова
