## Акт осмотра автомобиля

Марка	Toyota	Модель	Land Cruiser Prado
Год	01/01/2015	Пробег	118001 км
ВИН	JTEBR3FJ50K001452	Цвет	Белый
Двигатель	2755 см / Дизель	Коробка передач	автоматическая коробка
Тип кузова	Внедорожник 5 дв.	Привод	полный привод
ПТС	Дубль	Кол-во регистраций	4
Кол-во ключей	2	Гарантия до	08.02.2018/Нет
Предварительная оценка		Второй комплект колес/шин	Нет

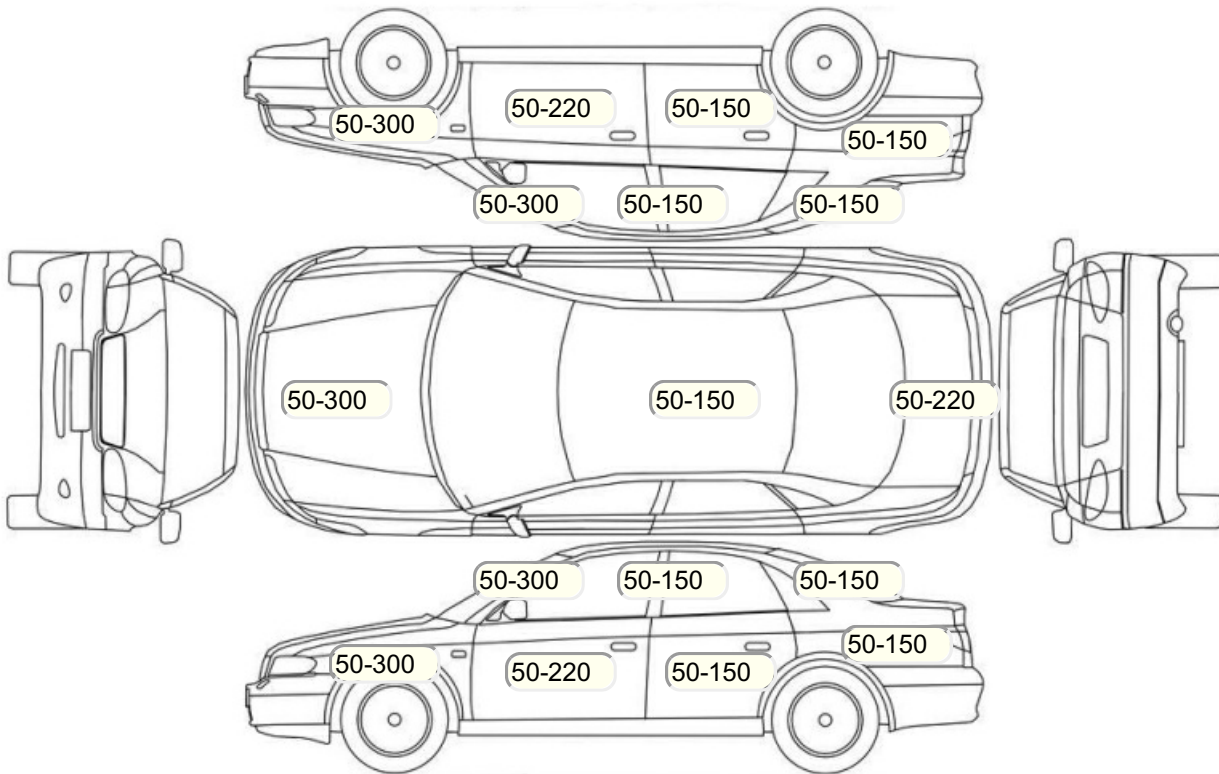
## Осмотр состояния ЛКП, мкр

Элемент	Состояние ЛКП элемента	Повреждение
Дверь передняя левая	Вторичный частичный окрас	
Дверь передняя правая	Вторичный частичный окрас	
Капот	В пленке	Герметик не завод фото есть.
Крыло переднее левое	В пленке	
Крыло переднее правое	В пленке	
Крышка или дверь багажника	Вторичный частичный окрас	
Левая передняя стойка	В пленке	
Правая передняя стойка	В пленке	Болты кручены на капоте крыльях и передних дверях. Скорей всего окрас новых деталей(крылья и капот)
Стекло ветровое(лобовое)	x	x
