## Акт осмотра автомобиля

Марка	Toyota	Модель	Corolla
Год	01/01/2008	Пробег	128672 км
ВИН	JTNBV56E40J016900	Цвет	Черный
Двигатель	1598 см / Бензин	Коробка передач	коробка-робот
Тип кузова	Седан	Привод	передний привод
ПТС	Оригинал	Кол-во регистраций	2
Кол-во ключей	2	Гарантия до	12.08.2014/Нет
Предварительная оценка		Второй комплект колес/шин	Нет

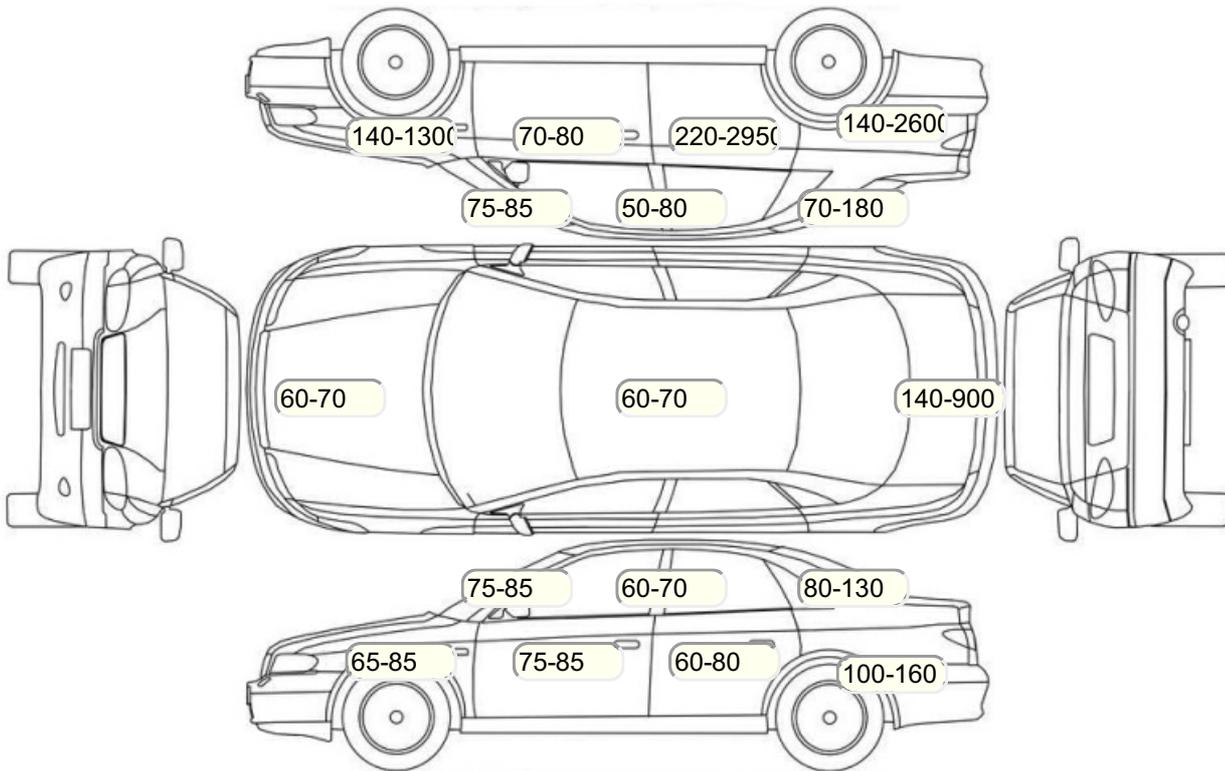
## Осмотр состояния ЛКП, мкр

Элемент	Состояние ЛКП элемента	Повреждение
Дверь задняя правая	Ремонт, Вторичный окрас	
Крыло заднее левое	Вторичный частичный окрас	Вмятина, притертость
Крыло заднее правое	Ремонт, Вторичный окрас	
Крыло переднее правое	Ремонт, Вторичный окрас	
Крышка или дверь багажника	Ремонт, Вторичный окрас	Коррозия
Левая задняя стойка	Вторичный частичный окрас	
Порог правый	Ремонт, Вторичный окрас	Треснула шпатлевка
Правая задняя стойка	Вторичный частичный окрас
