Рольф Юго-Восток

Акт осмотра автомобиля

Московская обл., г. Видное **20.09.2024**

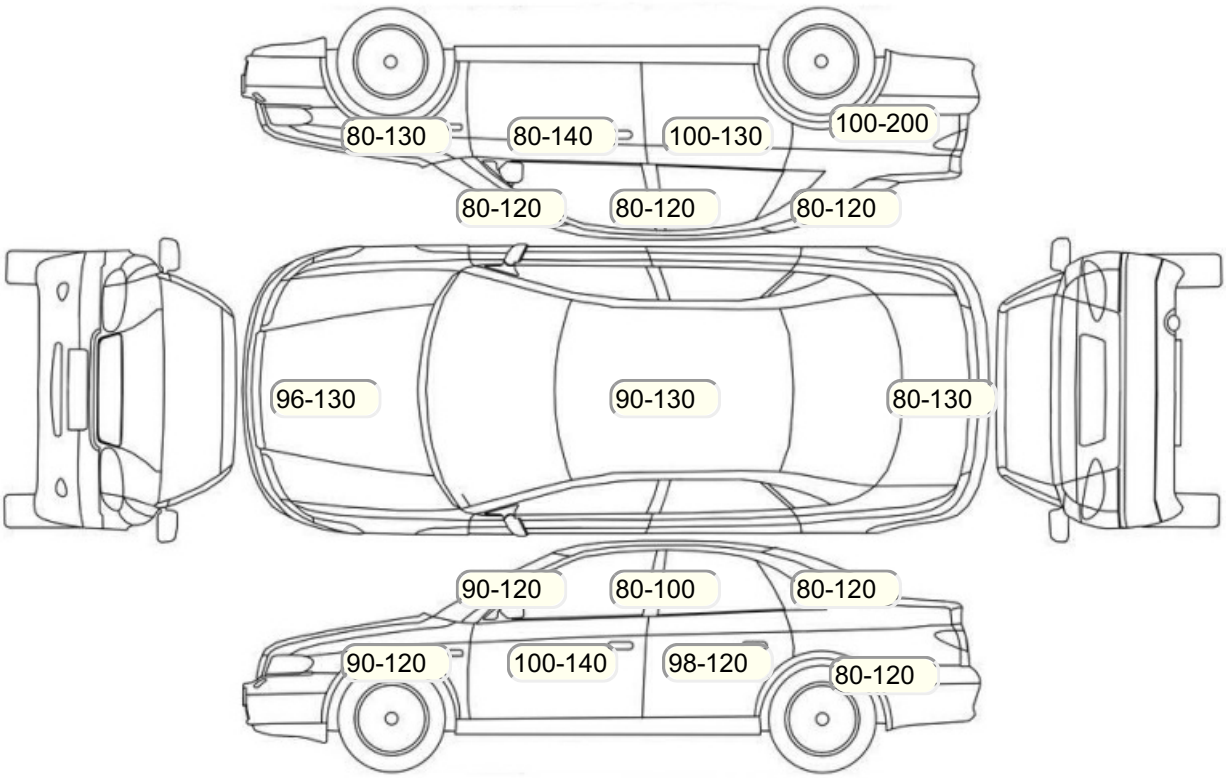
Осмотр состояния ЛКП, мкр

Элемент	Состояние ЛКП элемента	Повреждение
Крыло заднее правое	Вторичный окрас
