Акт осмотра автомобиля

Марка	Toyota	Модель	Corolla
Год	01/01/2015	Пробег	109241 км
вин	NMTBB0JE60R107305	Цвет	Серый
Двигатель	1598 см / Бензин	Коробка передач	механическая коробка
Тип кузова	Седан	Привод	передний привод
ПТС	Оригинал	Кол-во регистраций	2
Кол-во ключей	2	Гарантия до	/Нет
Предварительная оценка	1350000	Второй комплект колес/шин	Да

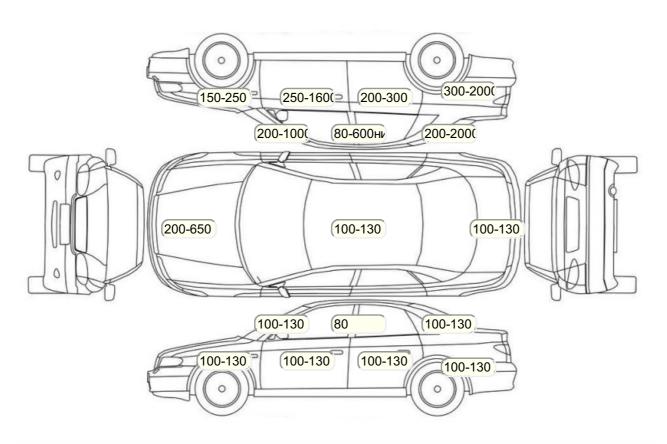
Осмотр состояния ЛКП, мкр

Элемент	Состояние ЛКП элемента	Повреждение
Дверь задняя правая		Окраска
Дверь передняя правая		Окраска
Капот		Вторичный окрас детали
Крыло заднее правое		Окраска
Крыло переднее правое		Окраска
